Deliberazione della Giunta Provinciale di Benevento n. 739 del 14 NOV. 2007

**OGGETTO : S.P. Cerreto S. – Cusano M.- Pietraroia.
Programma per la sicurezza. Provvedimenti urgenti.**

**Opere di mitigazione del rischio immediato e del rischio strutturale
Proposta d'intervento**

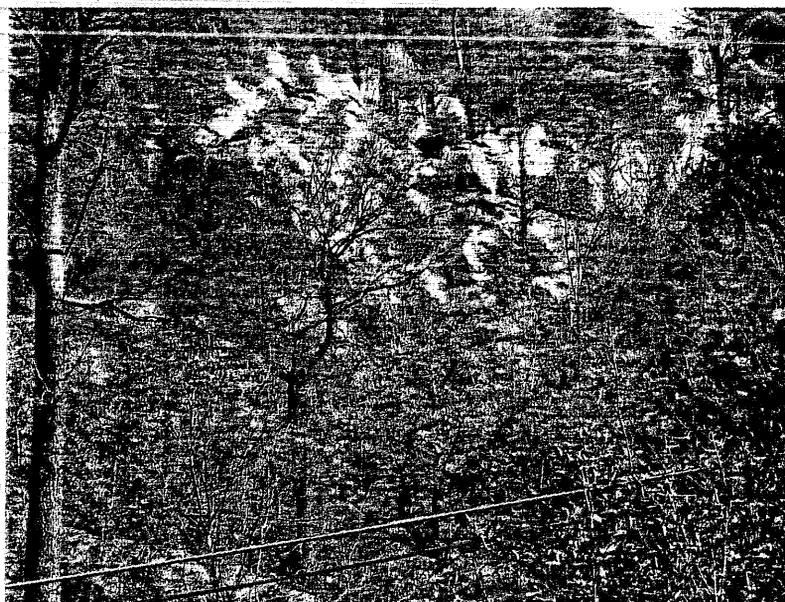
- la parte centrale è caratterizzata dalla presenza di tre ordini di scarpate (foto 3 e 4),
- gli ammassi sono attraversati da linee di frattura che isolano blocchi, assettati in modo tale da produrre, in caso di caduta di uno di essi, un effetto domino (foto 7)

foto 7: particolare della parete con blocchi relativamente collegati

1. Ispezione delle aree da parte di operatori specializzati,
2. Analisi dei dati raccolti,
3. Demolizione, disaggio, disboscio e bloccaggio dei massi pericolanti,
4. Installazione di strutture per il blocco dei gravi.

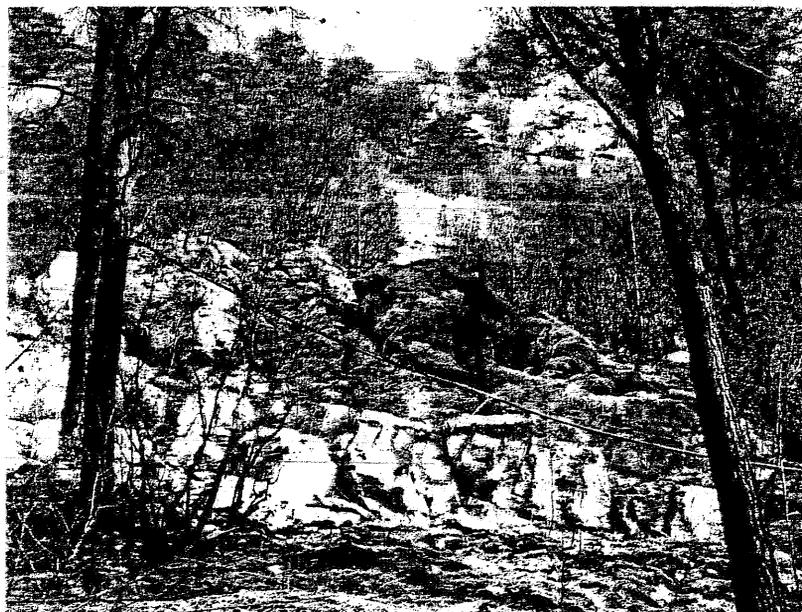
- esistono ammassi a più bassa quota, molto fratturati, con giacitura a franapoggio (foto 8) e con

foto 8: particolare degli ammassi con giacitura a franapoggio

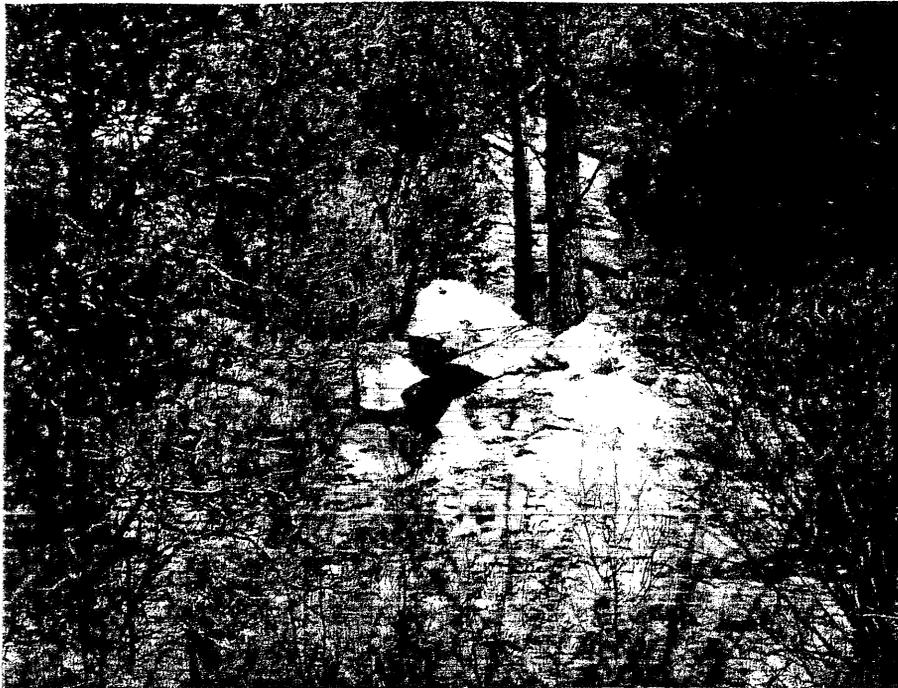
elementi ad immediato pericolo di distacco (foto 9);

foto 9: blocco in assetto di mobilitazione

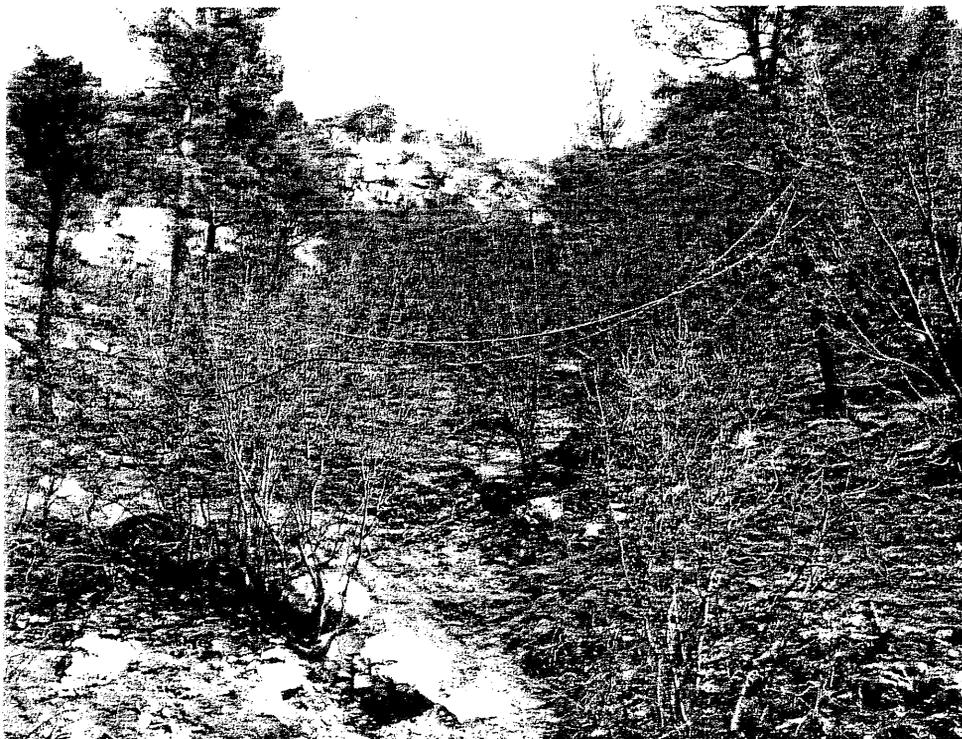
- le linee di compluvio sono sede di rotolamento di massi e di flussi detritici,

foto 10: flussi e massi lungo un compluvio

- gli eventi di caduta di blocchi e di flussi detritici sono stati frequenti e di energia elevata al punto da produrre fori nella soprastruttura stradale, rotture nei muretti fino a distruggerne uno, deformazioni evidenti nei guard-rail.
